# HETVEHELY

## TELEPÜLÉSRENDEZÉSI TERVE

### HELYI ÉRTÉKVÉDELMI KATASZTER

Készítette a  
PÉCSÉPTERV STÚDIÓ  
2003-ban

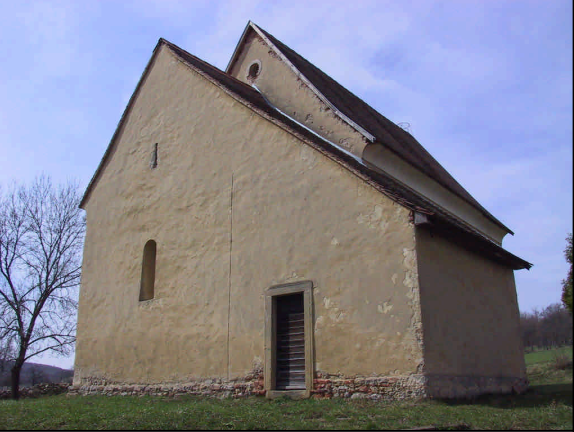
| <p><b>Leírás</b></p> <p>A XIII. századi templom román stílusban épült, melyet a barokk korban átalakítottak. Az eredeti középkori épület egyetlen téglányalakú hajóból és négyzetes szentélyből állt, amelyet dongaboltozat fedett, ellentétben a síkmennyezettel fedett hajóval. A gótika idején a kis méretű templomhoz sekrestyét építettek.</p> <p>A templomban urasági karzat található, amely lehetett a kegyúr helye, de értékes kegytárgyak őrzőhelye is.</p> | Rákóczi Ferenc utca | | <b>Helyrajzi szám</b> | 26 |

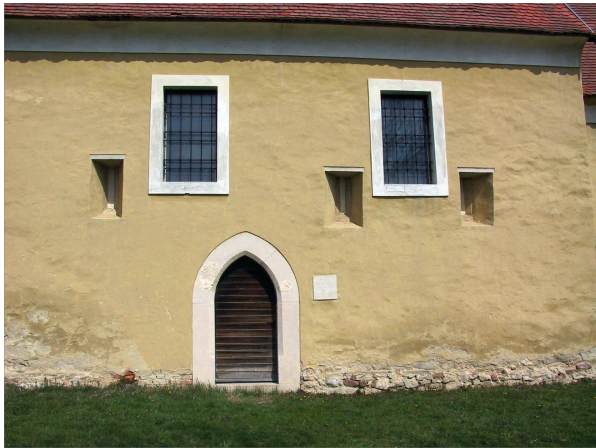
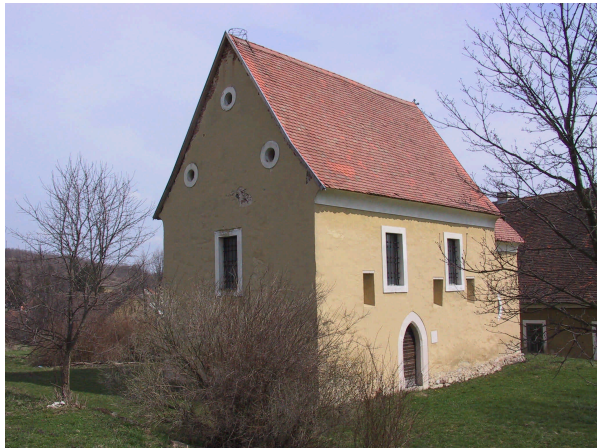
| <p><b>Leírás</b></p> <p>A XVIII. században barokk stílusban épült plébánia épület kétszintes tömegét keretezett ablakok tagolják. A széles fesztávból következően a magas tetőzetet csónakakontos kivitelben készítették. A fröcskölt vakolat és a falak festése a kor hagyományainak megfelelő.</p> <p>A telket tömören falazott téglakerítés határolja.</p> | Rákóczi Ferenc utca 29. | | <b>Helyrajzi szám</b> | 26 |
| | - római katolikus plébánia - | | <b>Védelem foka</b> | M |

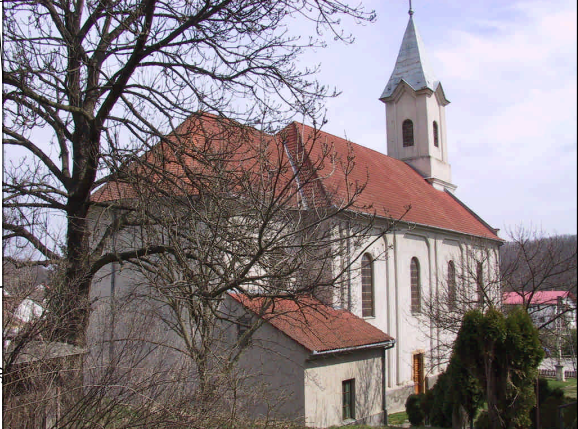
| <p><b>Leírás</b></p> <p>A község új temploma 1883-ban épült, amikor a régi román kori kis templom szűkösnek bizonyult. A harangtorony a főhajó tömegéből előreugrik, homlokzatát párkányok tagolják. A templomablakok lizénákkal keretezett mezőkben helyezkednek el. A sekrestye és a szentély tömege a templom tömegétől elválik, toldalékos jeleget mutat.</p> <p><b>Védett építészeti elemek</b></p> <p>a templom</p> | | Rákóczi Ferenc utca | <b>Helyrajzi szám</b> | 27 |

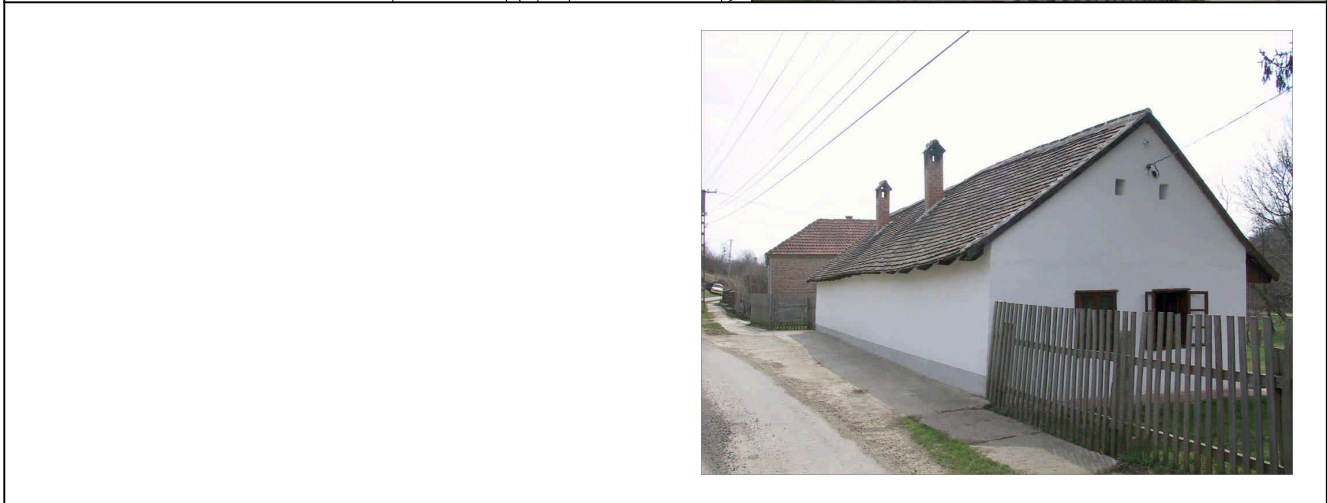
| <p><b>Leírás</b></p> <p>Az U alakban körbeépített falusi porta lakóháza eredeti tömegarányokkal rendelkezik. Faoszlopos tornáccal létesült, amely az utcafontra is kifut. A keresztcsűrös pajta és istálló nyers-tégla felületképzésű falazattal létesült. Szegmensíves nyílásai körül téglakeretezés fut, párkányzata fogazott téglamintával és kerek padlásokszellőzőkkel tagolt.</p> <p>Az utcafronti melléképület különböző síkokban falazott tégladíszekkel bír. Fehérre meszelt fala eredetileg nyers felületű lehetett.</p> <p><b>Védett építészeti elemek</b></p> <p>a lakóépület tömege, tornáckialakítása</p> <p>a melléképületek tömege, nyers-tégla felületképzése</p> <p><b>Korrekciós javaslat</b></p> <p>A lakóépület vakolathibáit ki kell javítani. A melléképület fehér festését le kell szedni és helyette a nyers tégla falazatot kell láthatóvá tenni.</p> | | Rákóczi Ferenc utca 49. | Helyrajzi szám | 120 |
| | | - lakóépület, melléképület - | Védelem foka | H1 |

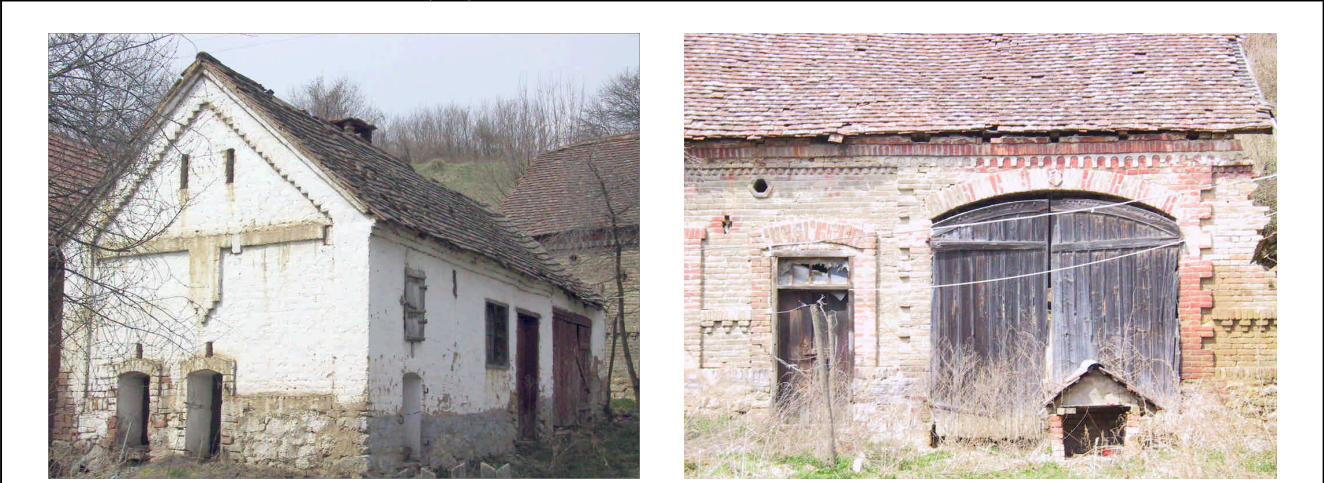
| <p><b>Leírás</b></p> <p>A meredek hajlásszögű tetővel épült lakóház a német telepések építéskultúráját idézi. Az utcai homlokzaton két-két ablak illetve padlásokszellőző, valamint a tornác falnyílása látható.</p> <p><b>Védett építészeti elemek</b></p> <p>az épület tömege, nyílásrendszere, tornáckialakítása</p> <p><b>Korrekciós javaslat</b></p> <p>Az épület főhomlokzatát egységesen fehér színűre kell festeni, és a dörzsölt vakolatot simított vakolatra kell cserélni.</p> | | Rákóczi Ferenc utca 18. | Helyrajzi szám | 17 |
| | | - lakóépület - | Védelem foka | H1 |

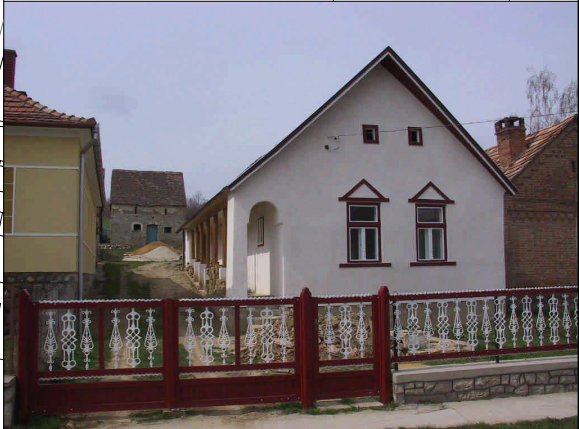
| <p><b>Leírás</b></p> <p>A faoszlopokkal gyámlított tornáccal épült lakóház utcai homlokzatán két tagozatos ablak és a tornác félköríves falnyílása látható.</p> <p><b>Védett építészeti elemek</b></p> <p>az épület tömege, utcai nyílásrendszere</p> <p><b>Korrekciós javaslat</b></p> <p>Az ablakok körüli vakolatdíszeket el kell távolítani.</p> | | Rákóczi Ferenc utca 24. | Helyrajzi szám | 22 |

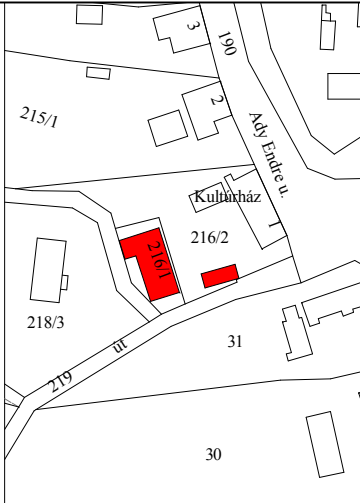
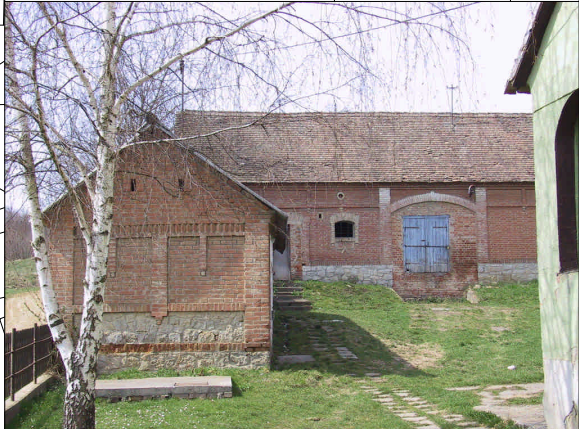
| <div>Leírás</div> <div>Az egykor egy telken lévő melléképületek ma is egy egységet alkotnak. Nyers-tégla felületüket, magas, szegmensíves nyílászárók tagolják. A falakat előreugratott tégladíszek teszik változatossá.</div> <div>Védett építészeti elemek</div> <div>a melléképületek tömege, nyers-tégla felülete,</div> <div>Korrekcíós javaslat</div> | | Ady Endre utca 1. | Helyrajzi szám | 216/1<br>216/2 |

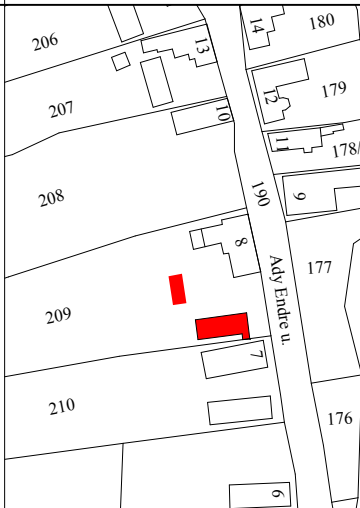
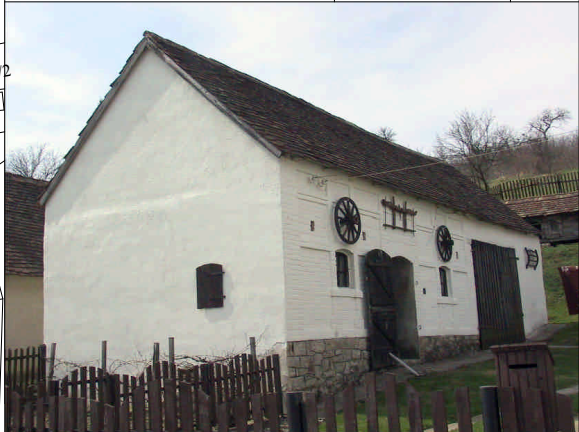
| <div>Leírás</div> <div>Az utcáfrontra tájolt melléképület eredetileg nyers-tégla felületképzésű volt, melyet később lefestettek. Szegmensíves nyílásai körül téglakeretezés fut. Az udvarban keresztbe fordított emeletes göré áll, amelynek a földszintjén tárolók kaptak helyet.</div> <div>Védett építészeti elemek</div> <div>a melléképület tömege, nyílásrendszere a göré</div> <div>Korrekcíós javaslat</div> <div>Az épület nyers-tégla felületképzését helyre kel állítani.</div> | | Ady Endre utca 8. | Helyrajzi szám | 209 |

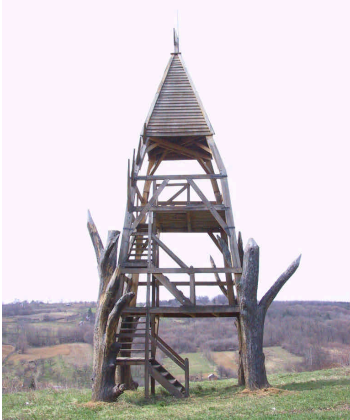
| <p><b>Leírás</b></p> <p>A falu melletti dombtetőre helyezett kilátót Makovecz Imre tervezte 2000-ben. Organikus formáival jól illeszkedik a települési környezetbe.</p> <p><b>Védett építészeti elemek</b></p> <p>a kilátó</p> <p><b>Korrektíós javaslat</b></p> | | - | <b>Helyrajzi szám</b> | 428/2 |

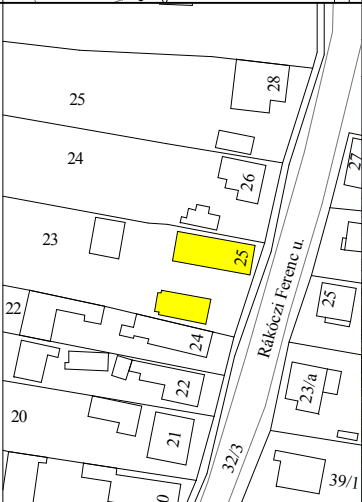
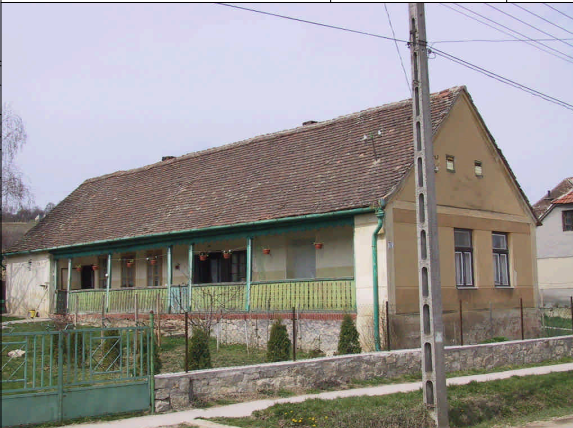
| <p><b>Leírás</b></p> <p>A faoszlopos tornáccal épített egytraktusos lakóépület utcára merőleges gerincű nyeregtetővel létesült. Utcai homlokzatán vakolatdíszek nem láthatók. A melléképület nyers téglafelületű falain előreugratott téglasorokkal képeztek díszítéseket.</p> <p><b>Védett építészeti elemek</b></p> <p>a lakóépület tömege, tornáckialakítása, a melléképület tömege, nyers téglafelületképzése</p> <p><b>Korrektíós javaslat</b></p> <p>A lakóépület dörzsölt vakolatát simított vakoltra kell cserélni. A homlokzatot régi fényképek vagy analógiák alapján helyre kell állítani.</p> | | Rákóczi Ferenc utca 25. | <b>Helyrajzi szám</b> | 23 |

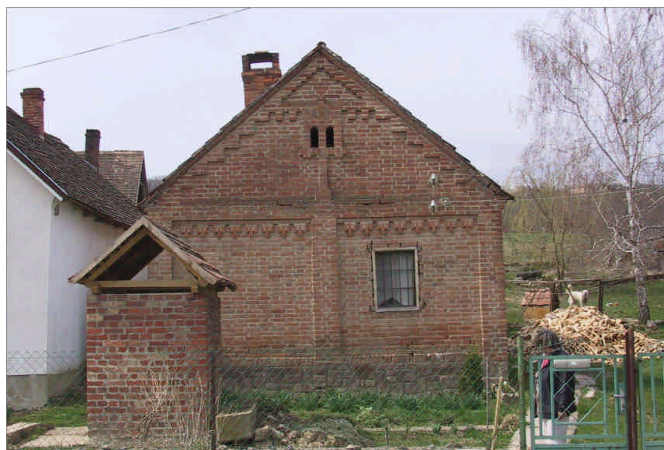
| <p><b>Leírás</b></p> <p>A jó arányokkal megépített melléképület nyers téglafelületét díszítősorok, szegmensíves, keretezett nyílások tagolják. Az istálló ajtaja felett lovakat formázó dombormű található.</p> <p><b>Védett építészeti elemek</b></p> <p>a melléképület tömege, nyers-tégla felületképzése</p> <p><b>Korrektíós javaslat</b></p> <p>Az elektromos vezetékeket belső szereléssel kell elhelyezni.</p> | | Rákóczi Ferenc utca 13. | <b>Helyrajzi szám</b> | 13 |
| | | - melléképület - | <b>Védelem foka</b> | H2 |

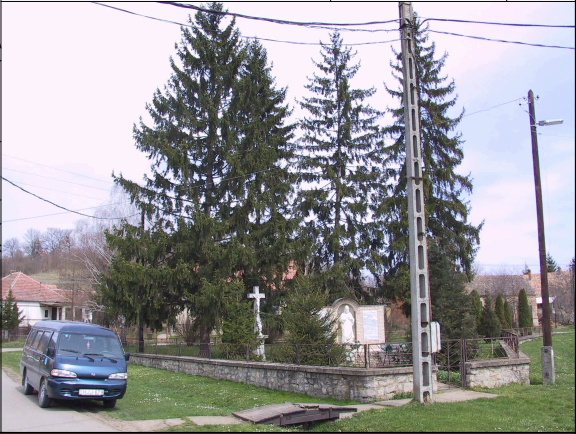
| <p><b>Leírás</b></p> <p>A község főterén elhelyezkedő parkban több szobor és emlékmű található. A területen koros fák állnak.</p> <p><b>Védett építészeti elemek</b></p> <p>a szoborpark</p> <p><b>Korrekción javaslat</b></p> <p>A község főterén a légvezetéseket földkábelre kell cserélni.</p> | | - | <b>Helyrajzi szám</b> | 152/2 |

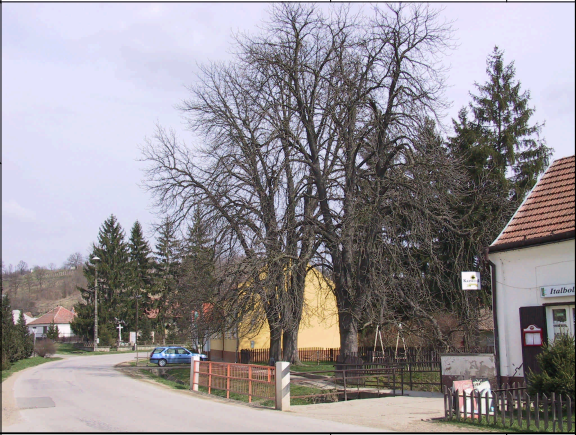
| <p><b>Leírás</b></p> <p>A község központi részén elhelyezkedő teresedésen három koros gesztenyefa található.</p> <p><b>Védett tájérték</b></p> <p>a koros fák</p> <p><b>Korrekción javaslat</b></p> | | Rákóczi Ferenc utca 37. | <b>Helyrajzi szám</b> | 83 |

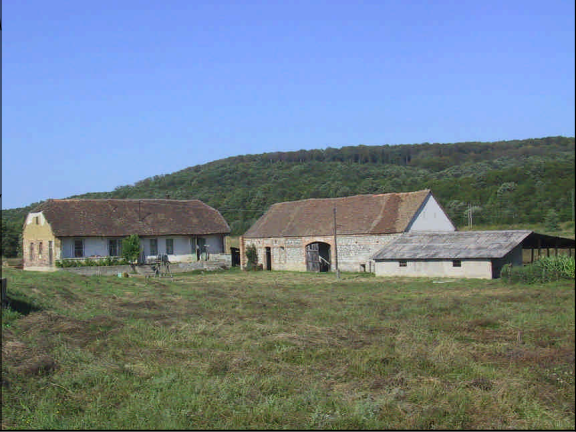
| <p><b>Leírás</b></p> <p>Az útra merőleges gerincű kontyolt nyeregtetővel létesült lakóház tornácát faoszlopok tartják. A keresztszűrés pajta és istálló hagyományos nyers-tégla felületképzésű pillérváza közé természetes kőtöltőfalazatot készítettek, ezzel egyedivé téve az épület külső megjelenítését.</p> <p><b>Védett építészeti elemek</b></p> <p>a lakóépület tömege, tornáckialakítása a melléképület tömege, nyers-tégla, -kő felületképzése</p> <p><b>Korrekción javaslat</b></p> <p>A lakóépület vakolathibáit ki kell javítani.</p> | | 6601 sz. út | <b>Helyrajzi szám</b> | 039/2 |
